# 《事例写真》砂防堰堤-袖部-コンクリート-漏水

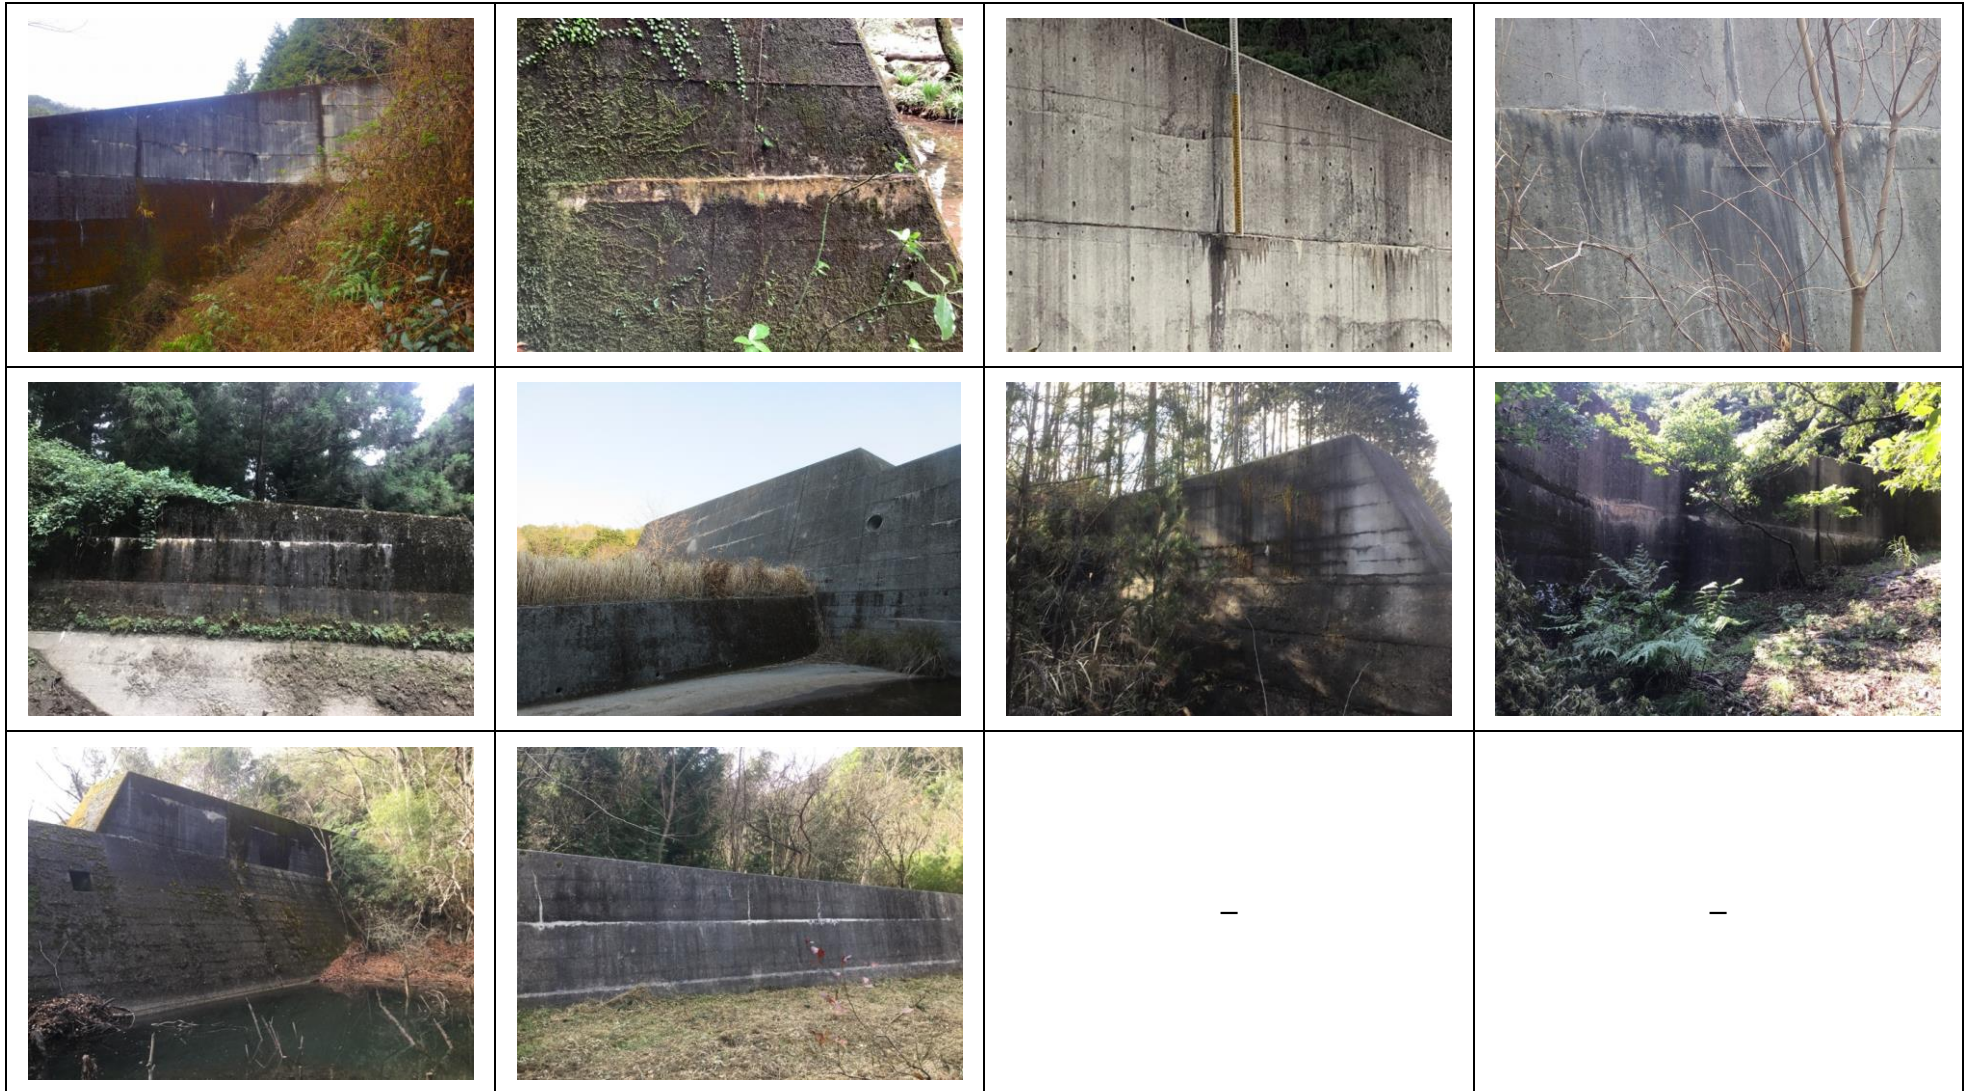
a (軽微な損傷)

【評価基準】変状なし、軽微な漏水

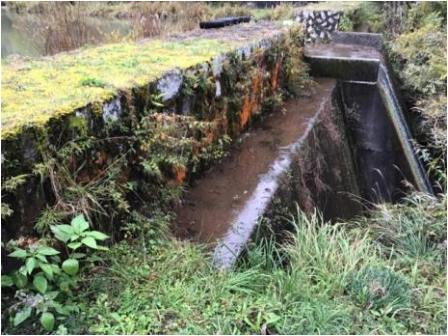
b (損傷あるが、機能・性能低下に至っていない)

【評価基準】部分的に漏水している
